## SLOOPOPVOLGINGSPLAN | INFRASTRUCTUUR

Project: SOP 002-2024

Heyeveld 1 | As

**Conform het VLAREMA art. 4.3.3**

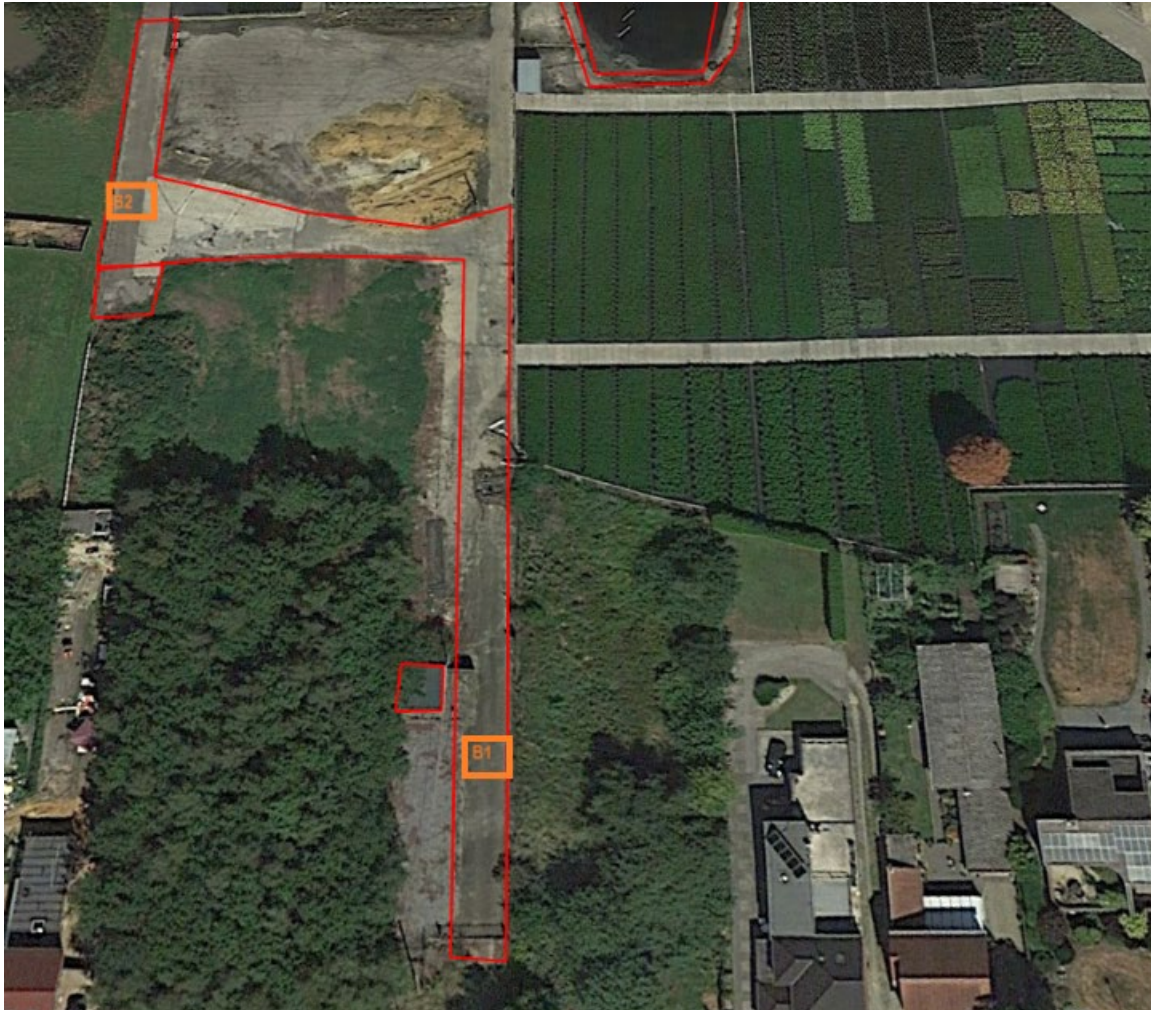
## 6.2 SITUERING PROJECT

- ☐ Een plan met aanduiding van de boringen is terug te vinden onder bijlage 6.2.
- ☐ De boorbeschrijvingen zijn terug te vinden onder bijlage 6.3.

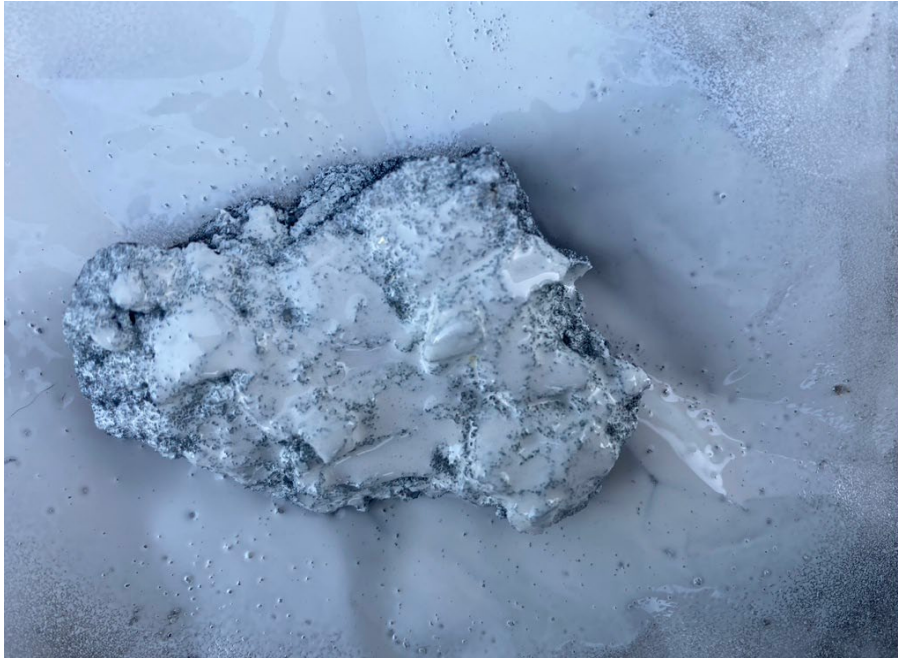
B1: NEGATIEF RESULTAAT OP AANWEZIGHEID VAN PAK'S

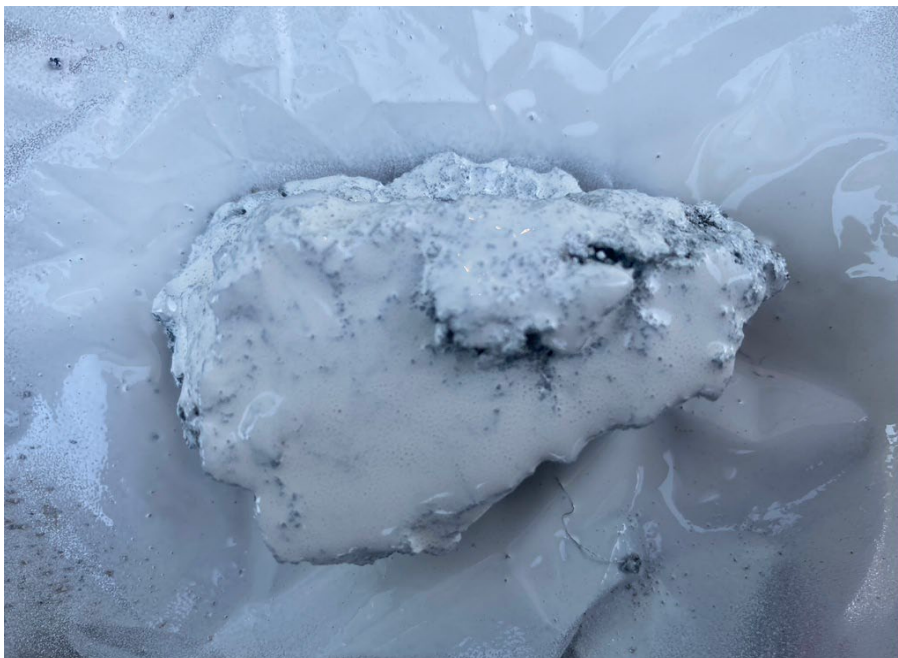
B2: NEGATIEF RESULTAAT OP AANWEZIGHEID VAN PAK'S
